RELATÓRIO DE SITUAÇÃO DE EMERGÊNCIA

CPFL Paulista
TAQUARITINGA
12/01/2016

ID: 220

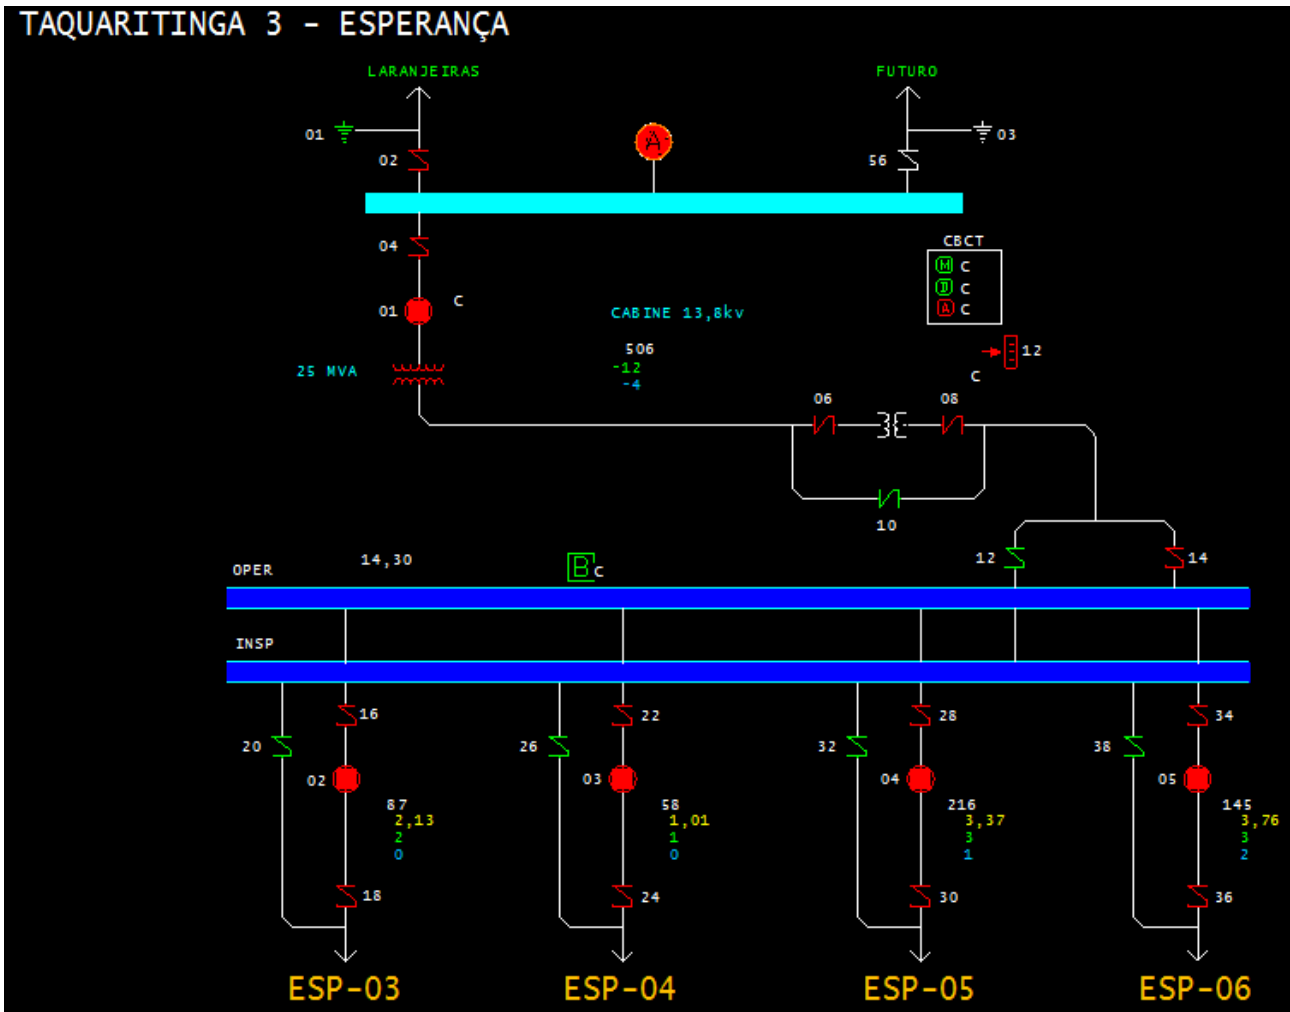
Diagrama unifilar da subestação Taquaritinga 3 - Esperança (SE ESP)
