RELATÓRIO DE SITUAÇÃO DE EMERGÊNCIA

CPFL PAULISTA

Período: 02/01/2020

Evento: Chuvas Intensas

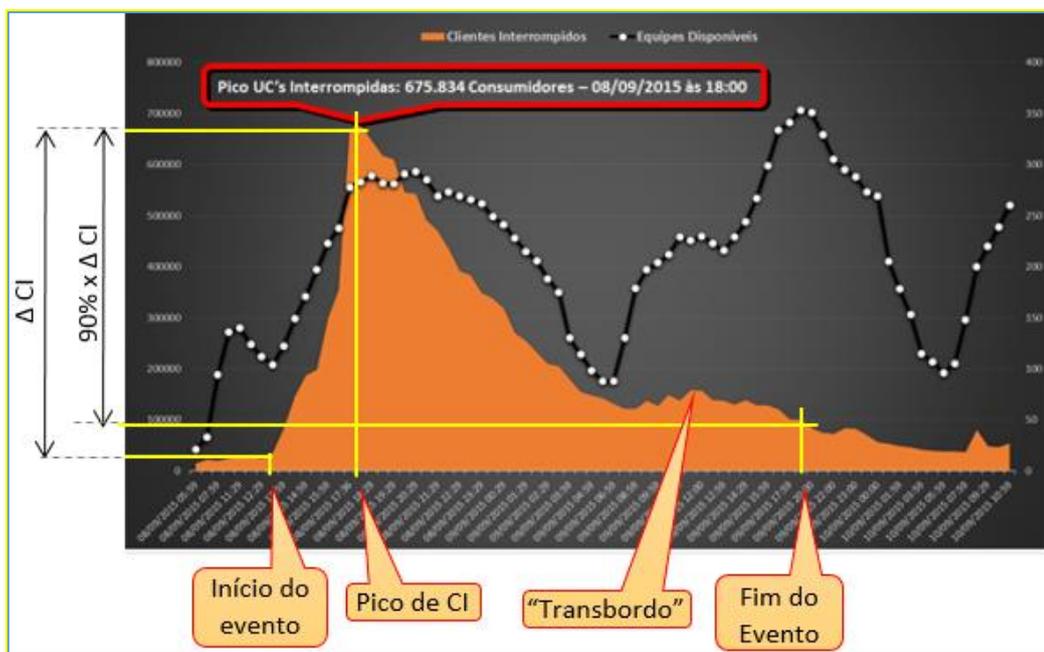
Gráfico 1 – Exemplo de identificação da faixa considerada para classificação de ocorrências num Evento Climático

Para identificação do fim do Evento foi utilizado o critério matemático de restabelecimento do fornecimento de energia a 90% dos clientes interrompidos (CI) entre o início do Evento e o máximo de CI. Entende-se que este critério matemático corrobora o transbordo de ocorrências causadas pelo

deslocamento no tempo do Evento Meteorológico. Segue abaixo gráfico que exemplifica o critério utilizado para determinar o fim do Evento Meteorológico.

Dessa forma, a faixa de tempo considerada para classificação das interrupções decorrentes do Evento Climático é a mostrada abaixo:

Período	Dia	Horário
Início	02/01/2020	18h45min
Fim	03/01/2020	00h55min

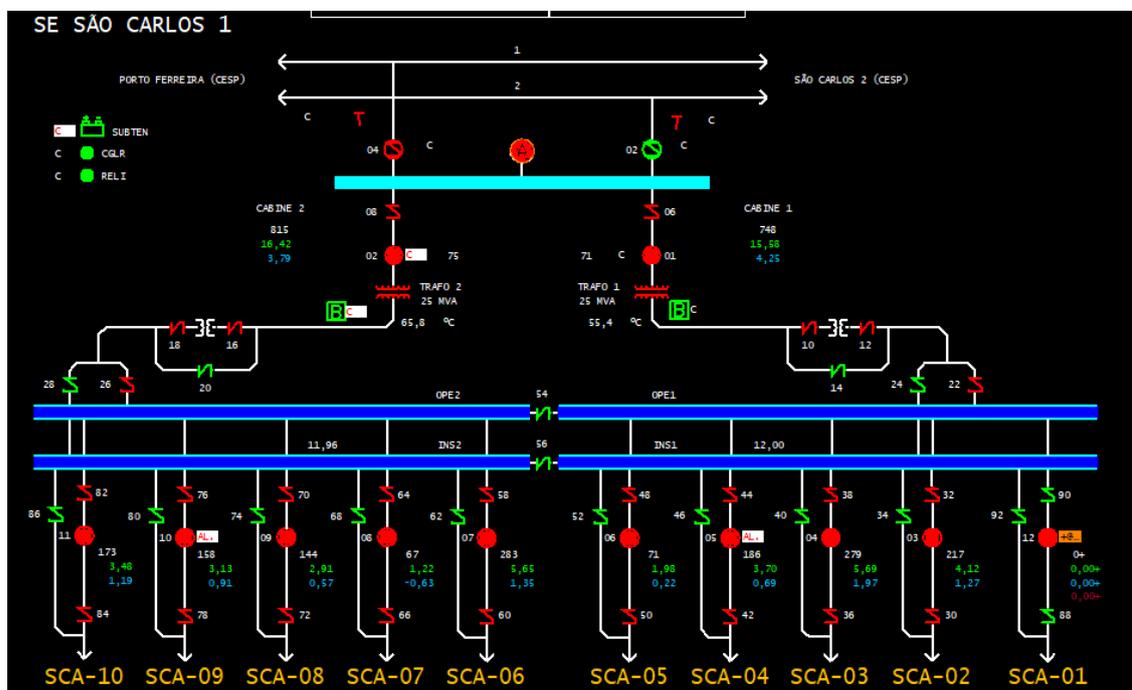
Figura 2 – Diagrama Unifilar da Subestação São Carlos 1

Os mapas a seguir identificam geograficamente a Área do município de São Carlos e os unifilares com a configuração geolétrica dos alimentadores (rede primária de distribuição de energia) partindo das subestações afetadas.

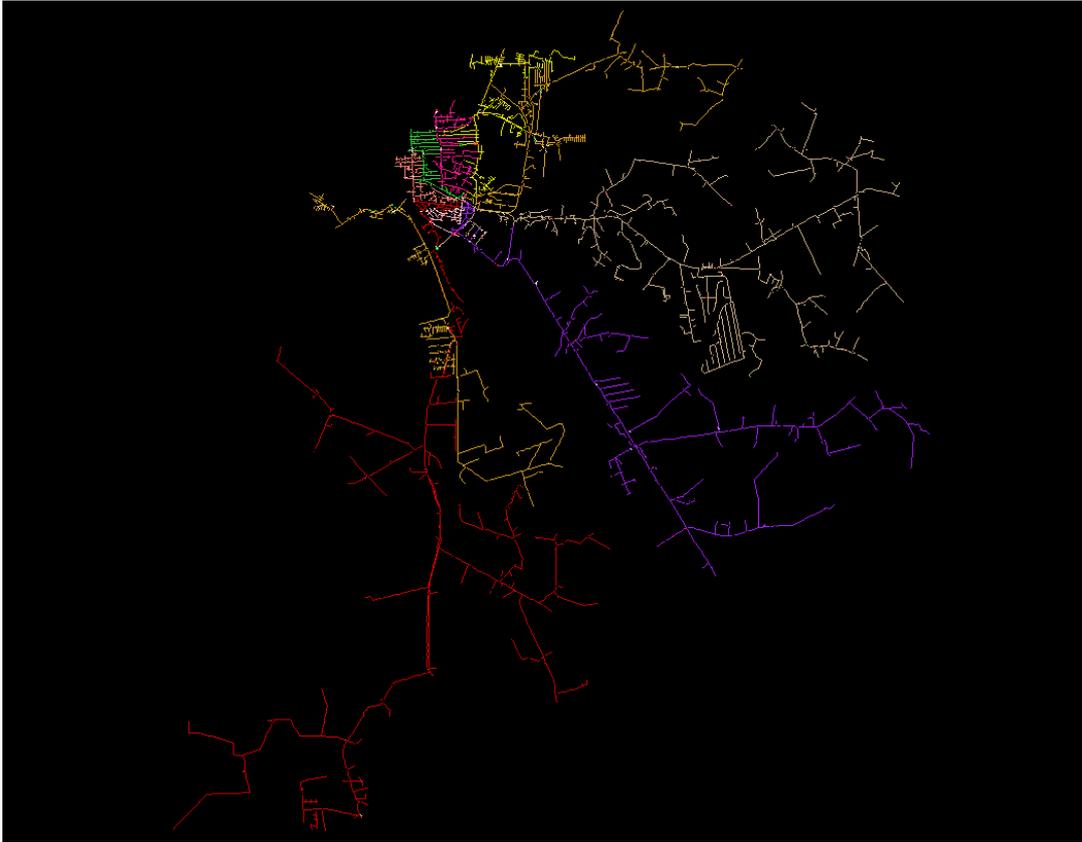
Figura 7 - Mapa Geométrico da subestação São Carlos 1 (SCA)

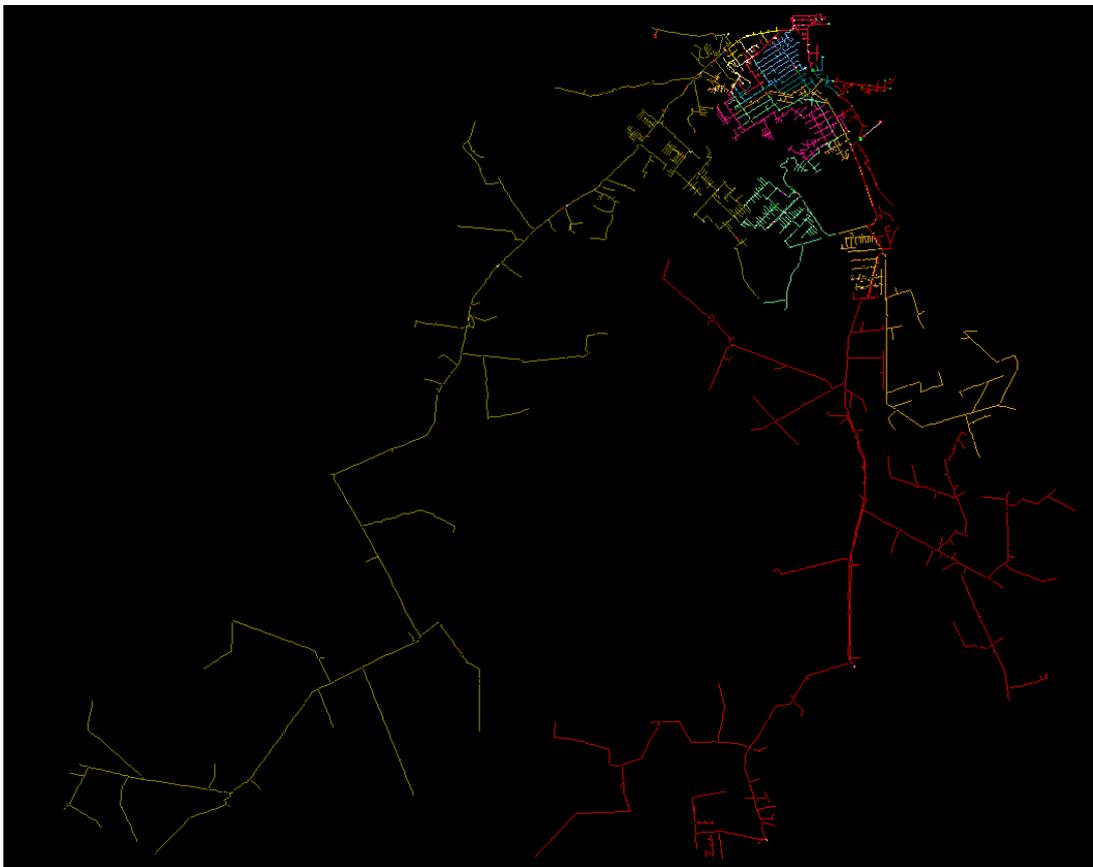
Figura 8 - Mapa Geométrico da subestação São Carlos 2 – Bela Vista (BLV)
