RELATÓRIO DE SITUAÇÃO DE EMERGÊNCIA

CPFL PAULISTA

Período: 13/11/2020

ID: 323

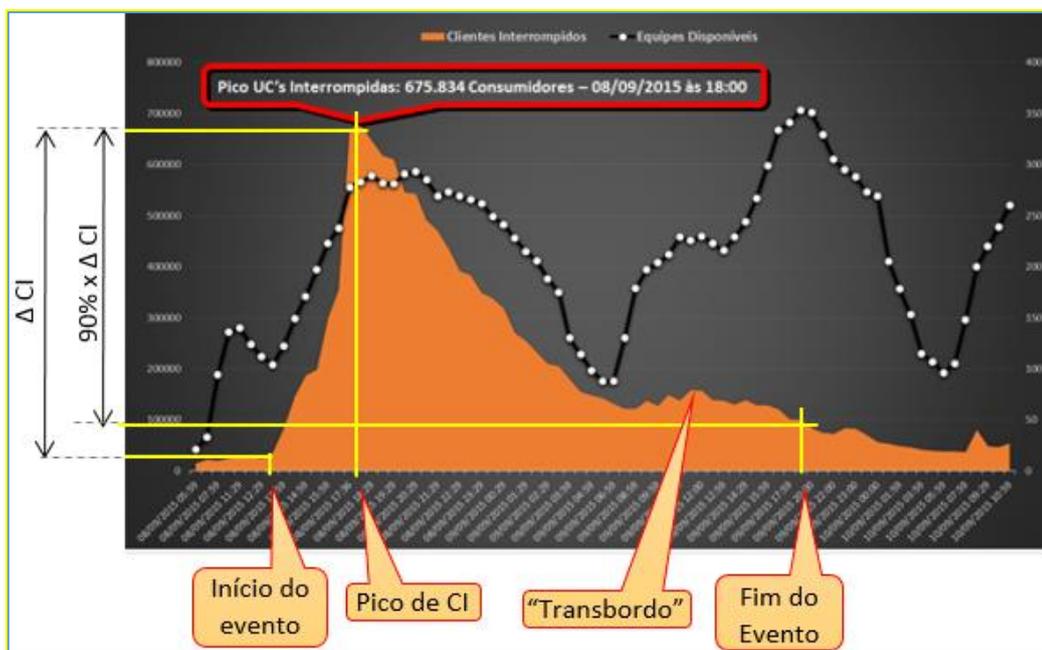
deslocamento no tempo do Evento Meteorológico. Segue abaixo gráfico que exemplifica o critério utilizado para determinar o fim do Evento Meteorológico.

Gráfico 1 – Exemplo de identificação da faixa considerada para classificação de ocorrências num Evento Climático

Para identificação do fim do Evento foi utilizado o critério matemático de restabelecimento do fornecimento de energia a 90% dos clientes interrompidos (CI) entre o início do Evento e o máximo de CI. Entende-se que este critério matemático corrobora o transbordo de ocorrências causadas pelo

Período	Dia	Horário
Início	13/11/2020	16h55min
Fim	14/11/2020	01h50min

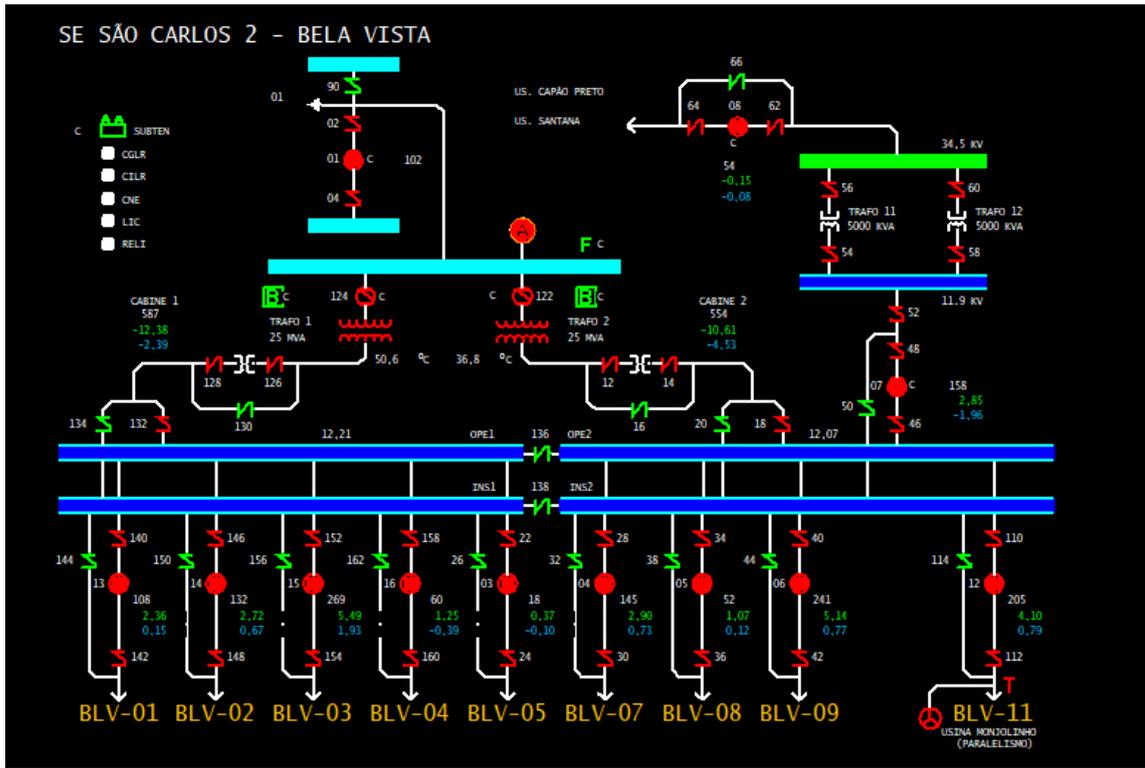
Figura 3 – Diagrama Unifilar da Subestação São Carlos 2 – Bela Vista

Os mapas a seguir identificam geograficamente a Área do município de São Carlos e os unifilares com a configuração geolétrica dos alimentadores (rede primária de distribuição de energia) partindo das subestações afetadas.

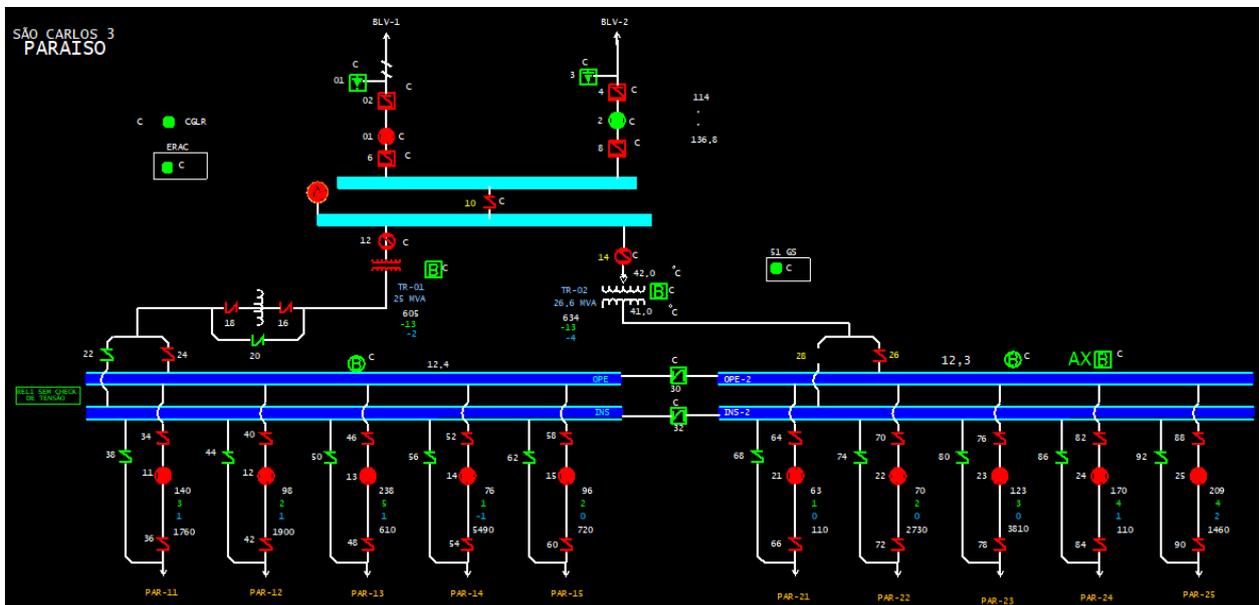
Figura 4 – Diagrama Unifilar da Subestação São Carlos 3 – Bela Paraíso

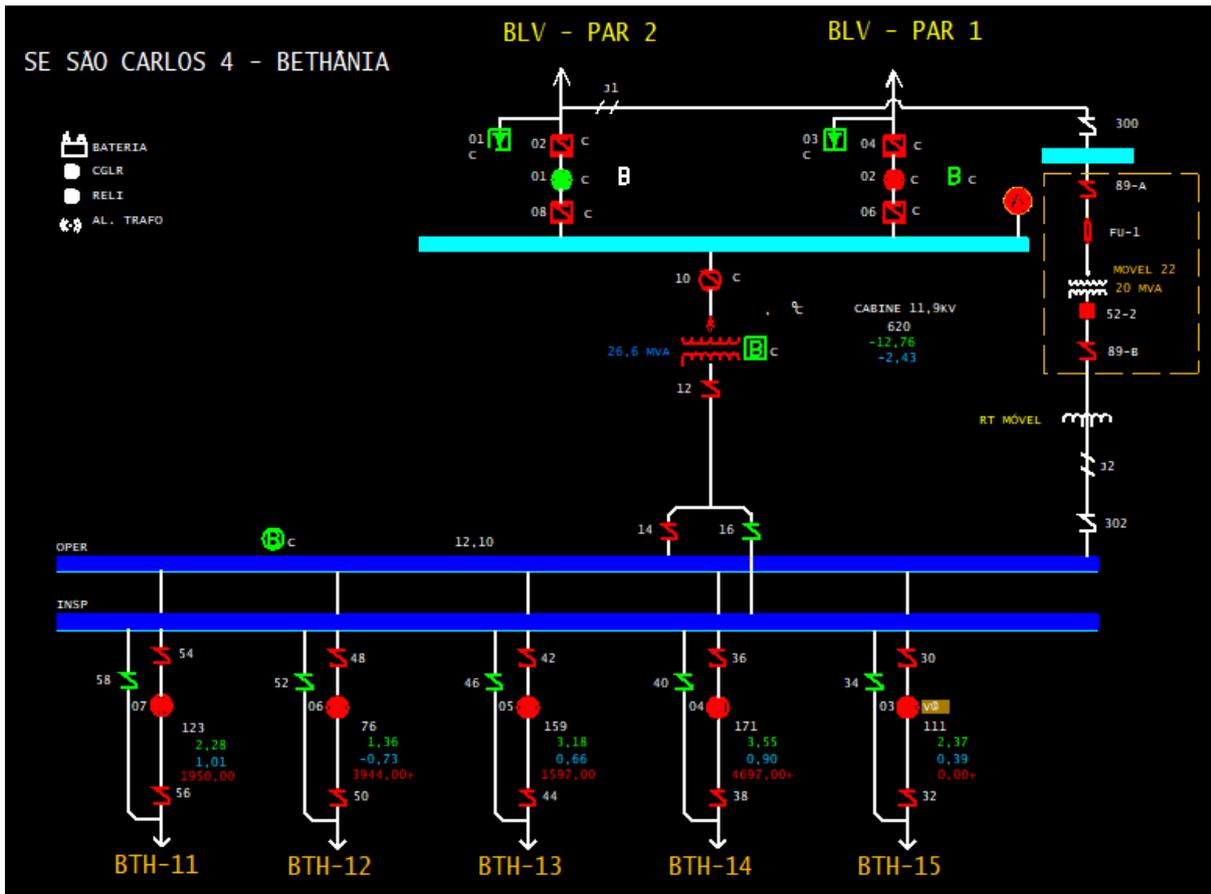
Figura 5 – Diagrama Unifilar da Subestação São Carlos 4 – Bethânia

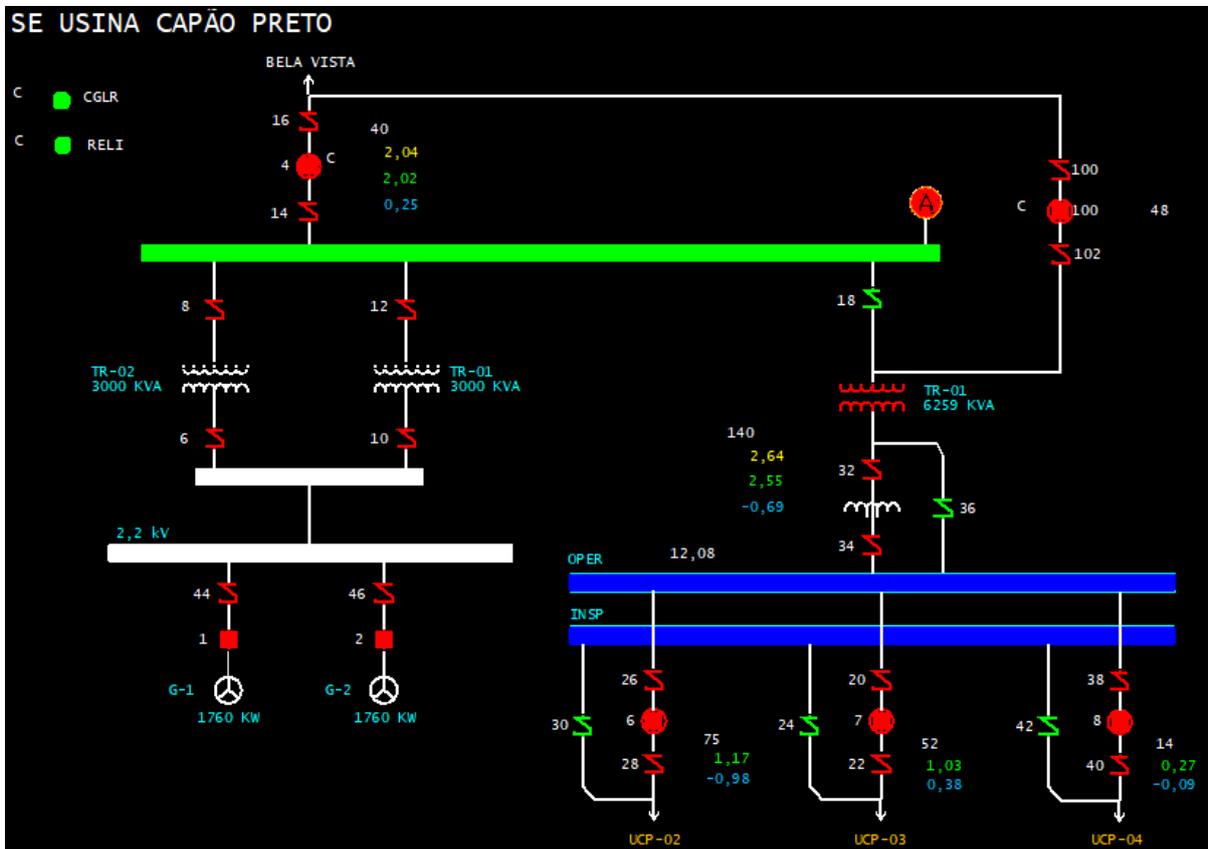
Figura 6 – Diagrama Unifilar da Subestação Usina Capão Preto

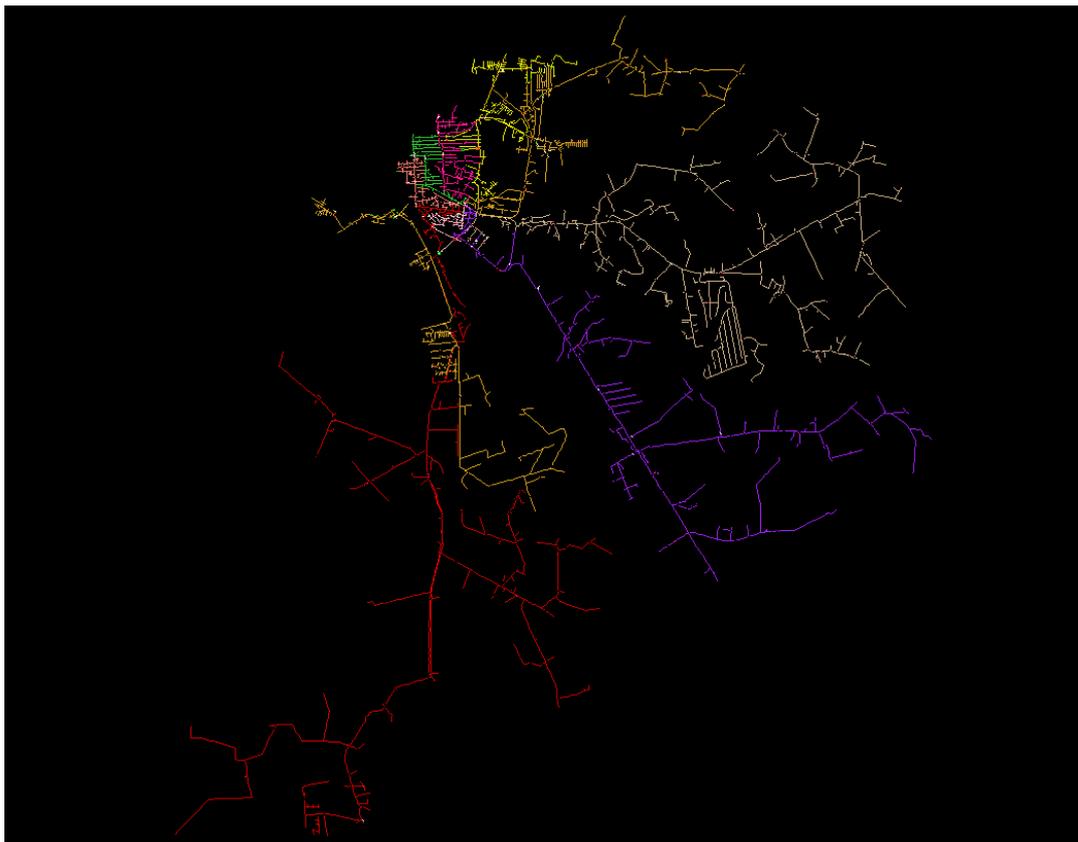
Figura 7 - Mapa Geométrico da subestação São Carlos 1 (SCA)

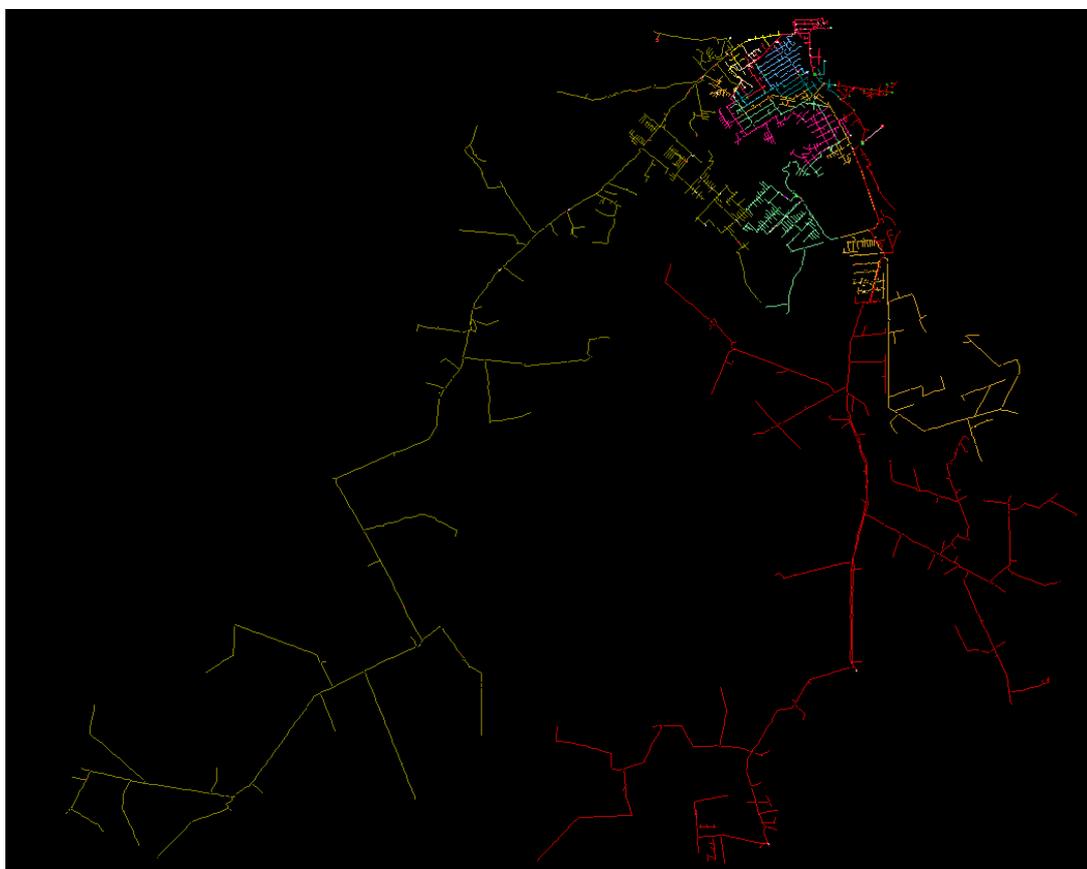
Figura 8 - Mapa Geométrico da subestação São Carlos 2 – Bela Vista (BLV)

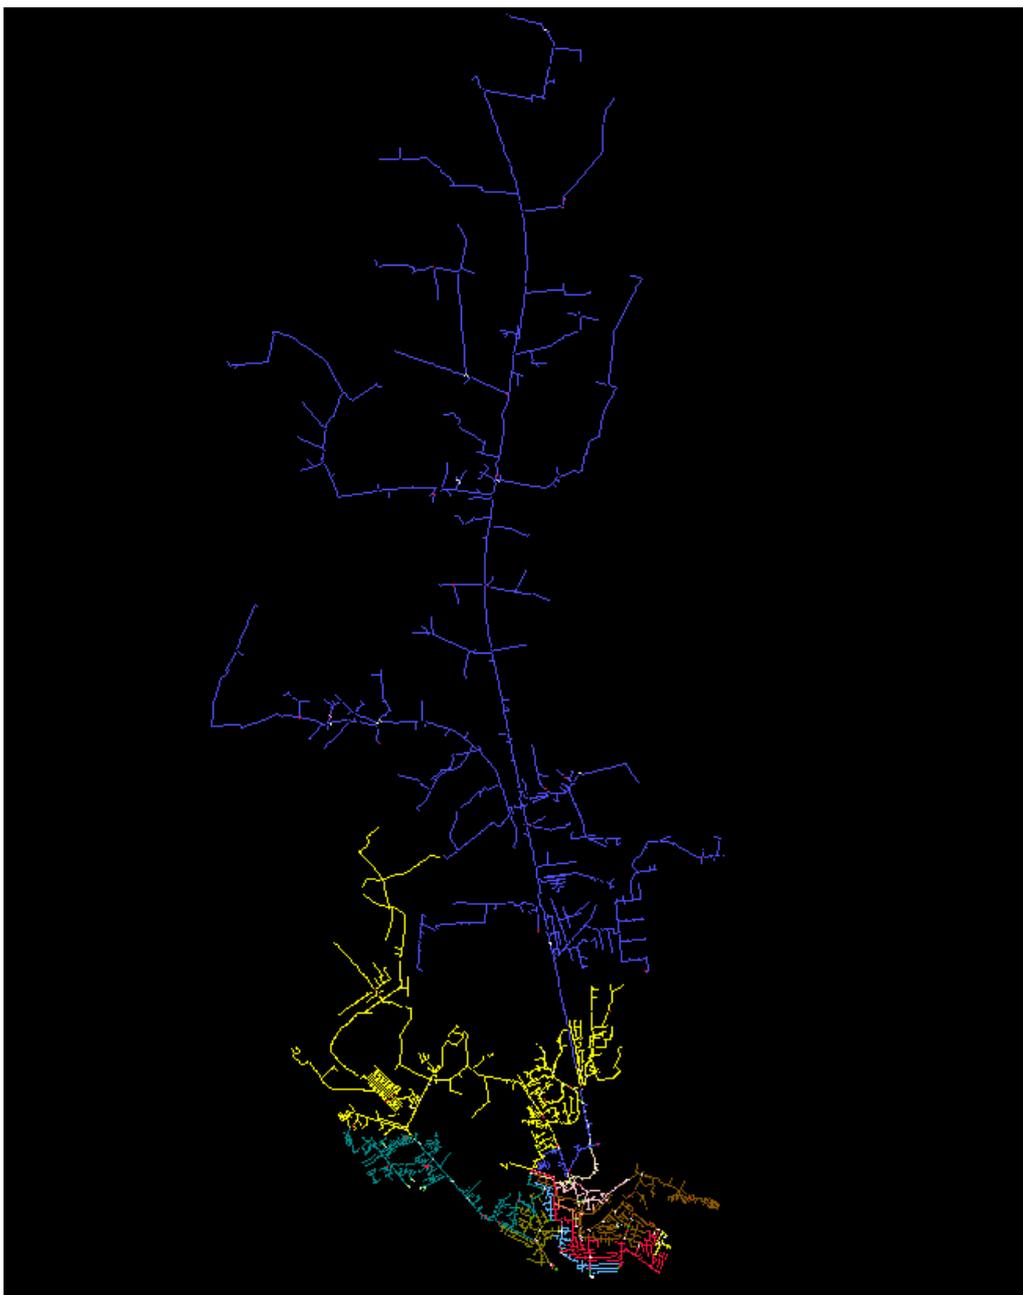
Figura 9 - Mapa Geométrico da subestação São Carlos 3 – Paraíso (PAR)

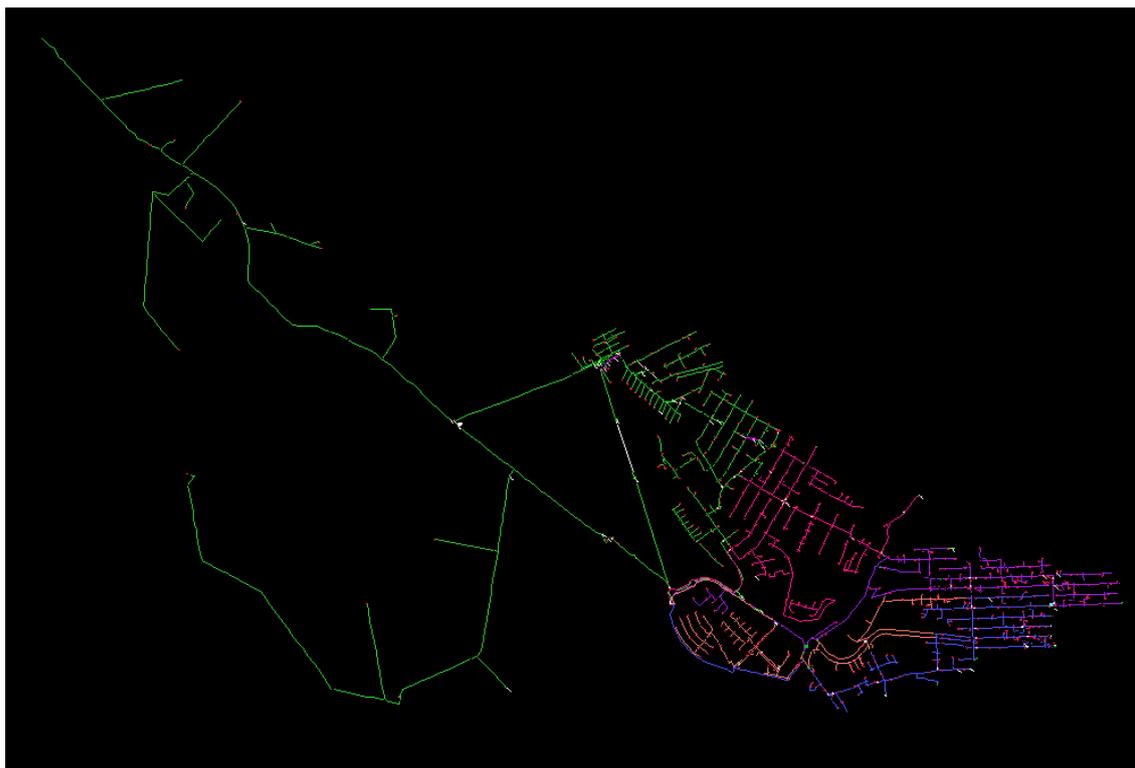
Figura 10 - Mapa Geométrico da subestação São Carlos 4 – Bethânia (BTH)

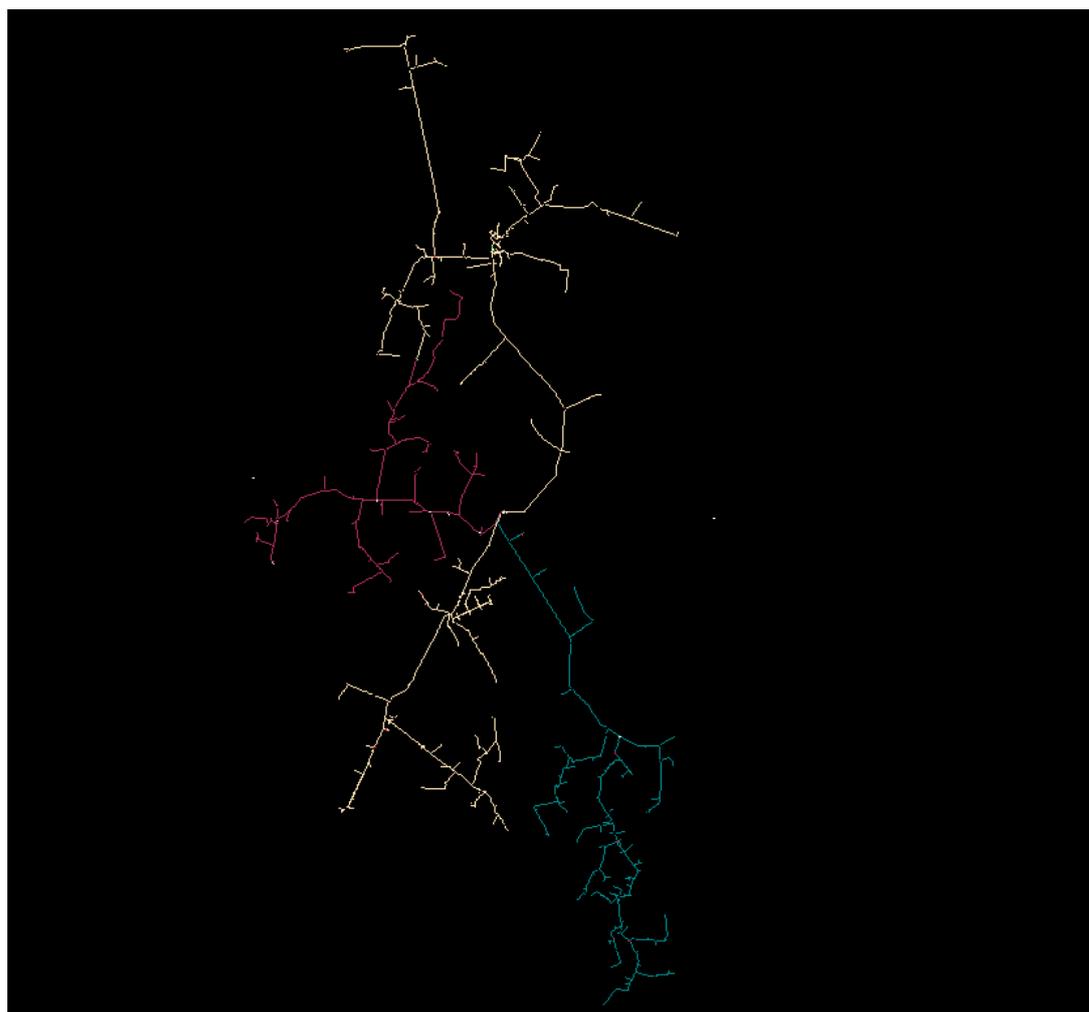
Figura 11 - Mapa Geométrico da subestação Usina Capão Preto (UCP)
