RELATÓRIO DE SITUAÇÃO DE EMERGÊNCIA

CPFL PAULISTA

Período: 26/11/2020

ID: 326

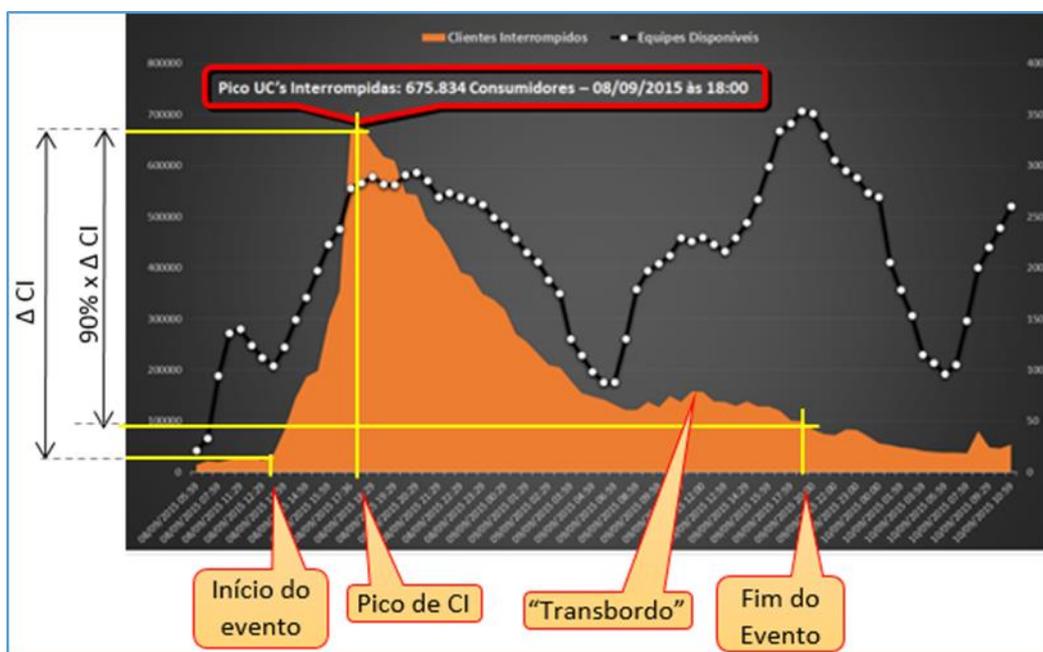
Gráfico 1 – Exemplo de identificação da faixa considerada para classificação de ocorrências num Evento Climático

Para identificação do fim do Evento foi utilizado o critério matemático de restabelecimento do fornecimento de energia a 90% dos clientes interrompidos (CI) entre o início do Evento e o máximo de CI.

Entende-se que este critério matemático corrobora o transbordo de ocorrências causadas pelo deslocamento no tempo do Evento Meteorológico. Segue abaixo gráfico que exemplifica o critério utilizado para determinar o fim do Evento Meteorológico.

Dessa forma, a faixa de tempo considerada para classificação das interrupções decorrentes do Evento Climático é a mostrada abaixo:

Período	Dia	Horário
Início	26/11/2020	16h50min
Fim	27/11/2020	01h30min

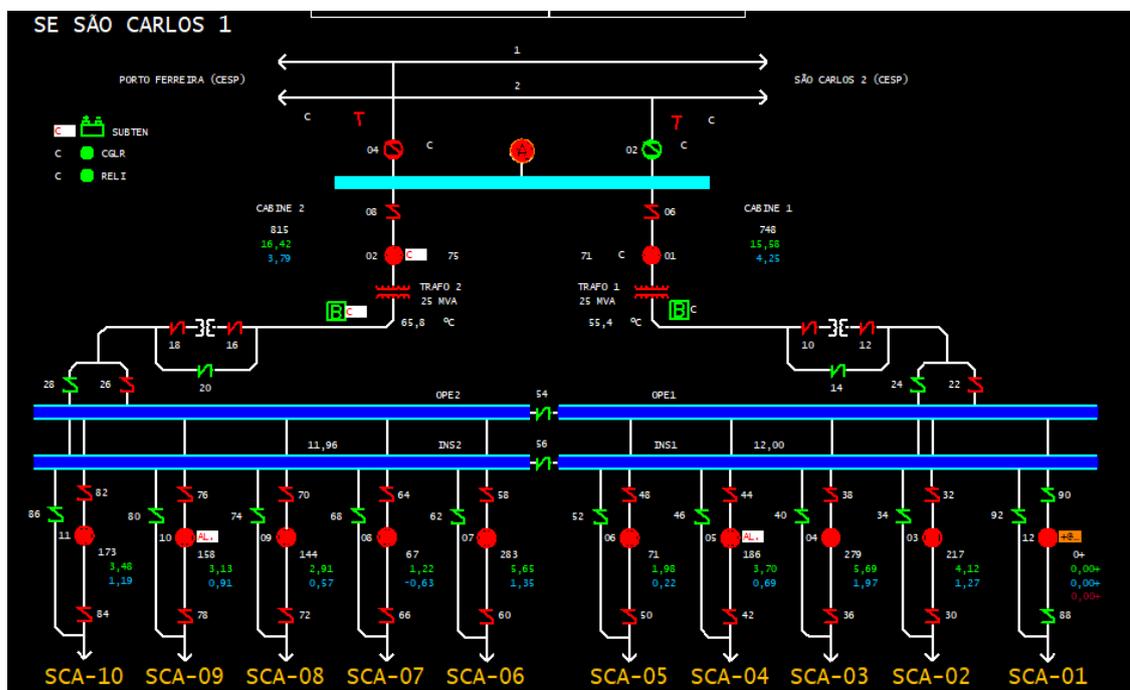
Figura 2 – Diagrama Unifilar da Subestação São Carlos 1

Os mapas a seguir identificam geograficamente a Área do município de São Carlos e os unifilares com a configuração geolétrica dos alimentadores (rede primária de distribuição de energia) partindo das subestações afetadas.

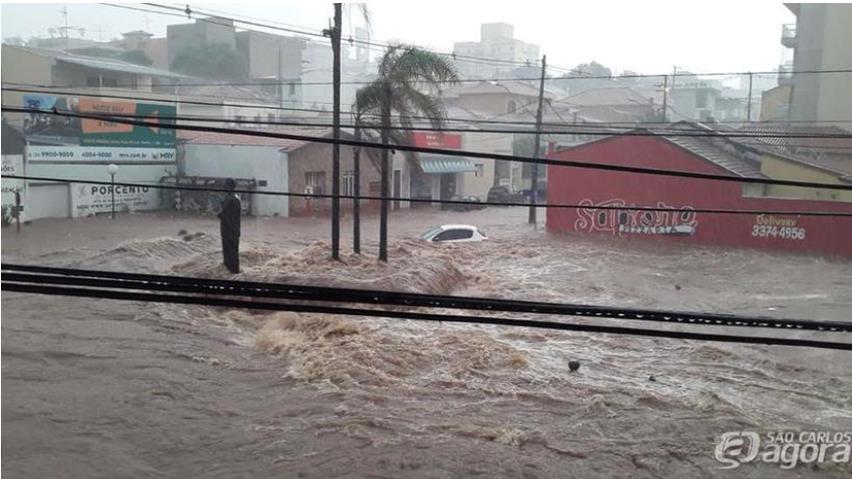
Figura 10 - Registro Jornalístico

Em pouco mais de 1h, choveu o equivalente a 138 milímetros, diz Defesa Civil

The image shows a street completely inundated with muddy floodwater. A person is standing in the water in the middle ground. In the background, there are buildings, including one with a red facade and a sign that says 'SANTOIA'. Power lines and poles are visible overhead. The sky is overcast.
