# RELATÓRIO DE SITUAÇÃO DE EMERGÊNCIA

CPFL Paulista
BAURU
09/01/2016

ID: 215

Evento: Temporal

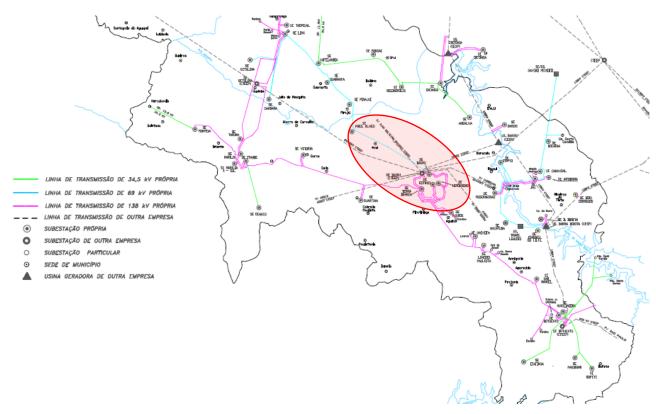
Diagrama Unifilar do Subsistema de Transmissão da Região Noroeste da CPFL Paulista (destaque para a área afetada)

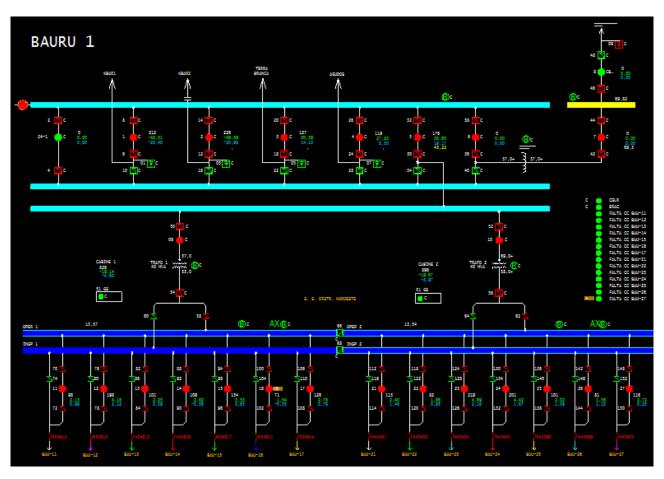
Diagrama unifilar da subestação Bauru 1 (SE BAU)

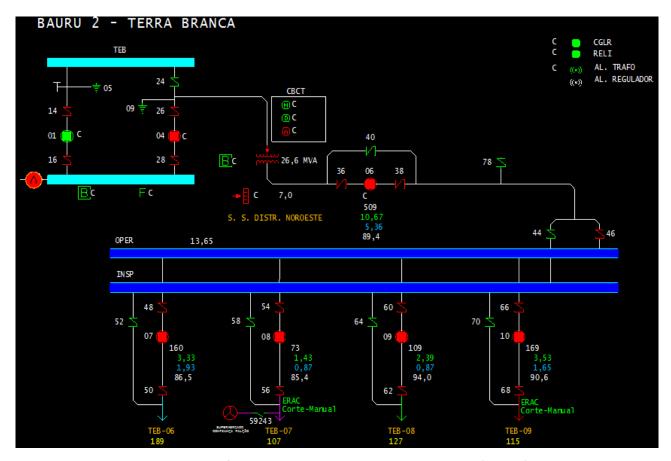
Diagrama unifilar da subestação Bauru 2 – Terra Branca (SE TEB)

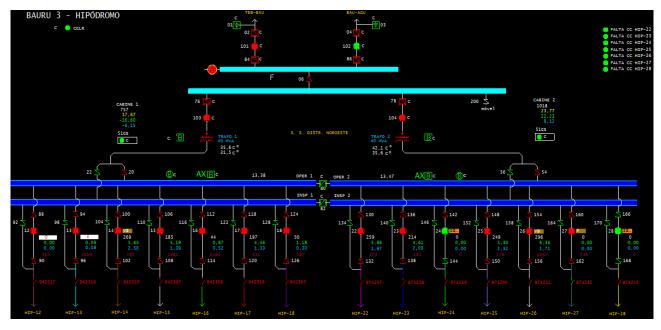
Diagrama unifilar da subestação Bauru 3 – Hipódromo (SE HIP)

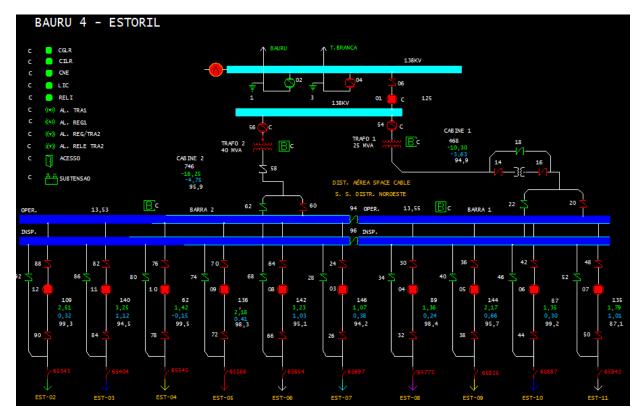
Diagrama unifilar da subestação Bauru 4 – Estoril (SE EST)

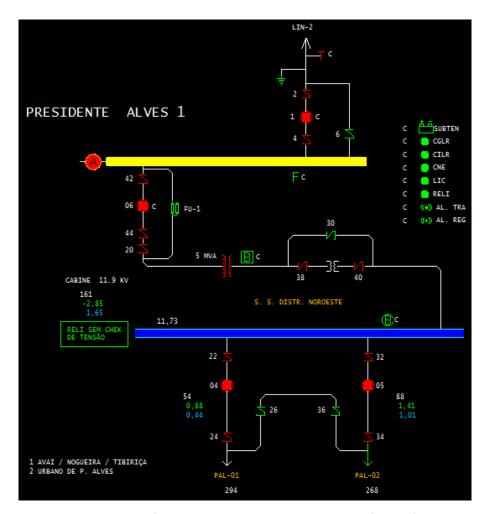
Diagrama unifilar da subestação Presidente Alves (SE PAL)

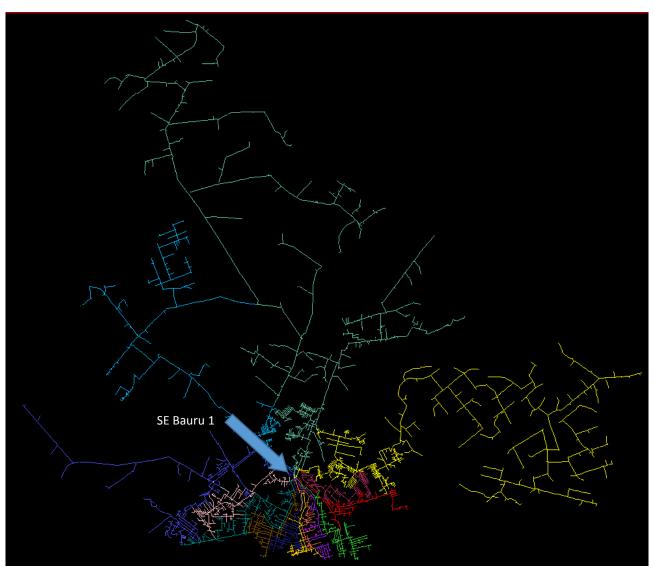
SE Bauru 1 – Unifilar geoelétrico da rede primária de distribuição (alimentadores)

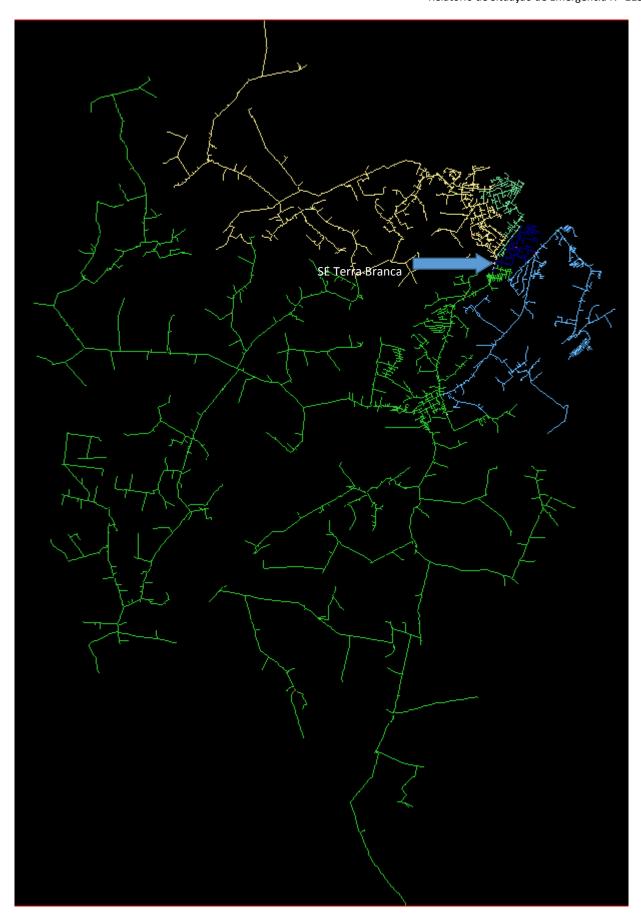
SE Terra Branca – Unifilar geoelétrico da rede primária de distribuição (alimentadores)

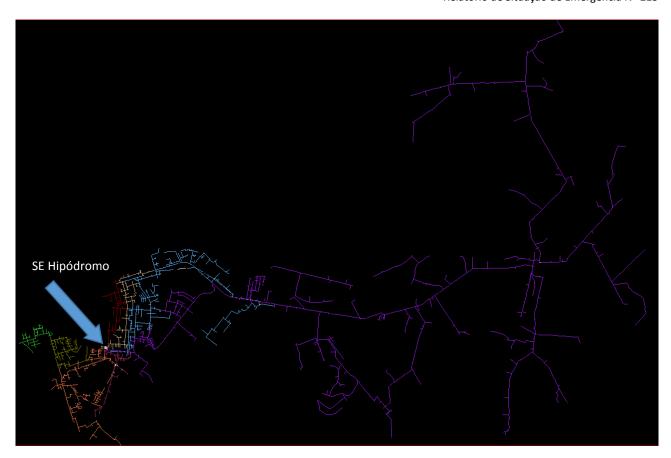
SE Hipódromo – Unifilar geoelétrico da rede primária de distribuição (alimentadores)

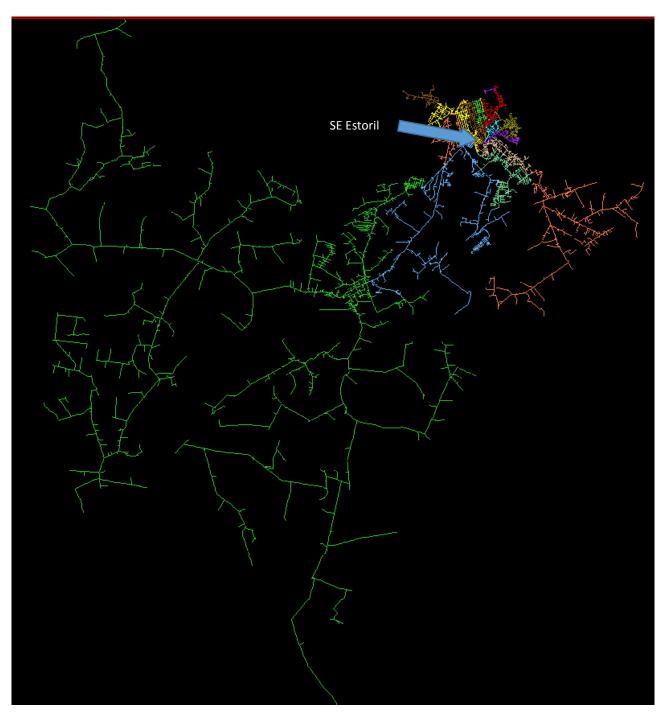
SE Estoril – Unifilar geoelétrico da rede primária de distribuição (alimentadores)

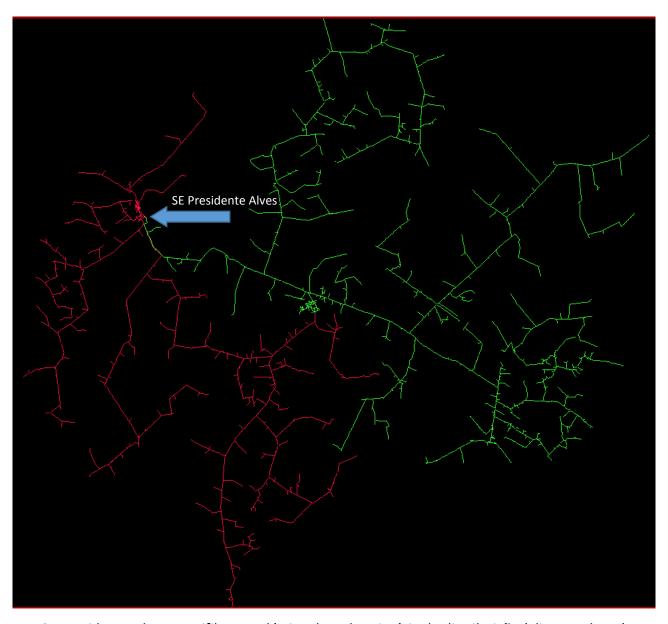
SE Presidente Alves – Unifilar geoelétrico da rede primária de distribuição (alimentadores)
